Malaga 21/02/2025
 Att: Paqui - 670533298
 Higuera, 1 – Alora

1. DIAGNOSTICO

Informe realizado por Juan Carlos Rufo – teléfono 634919071

Todo Humedad S.L. - NIF: B42721746

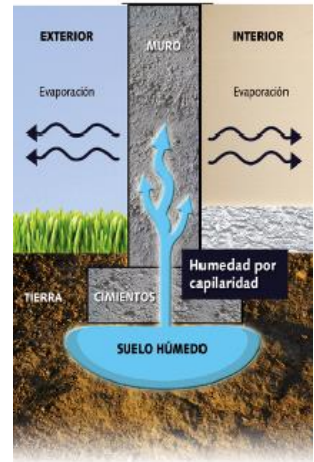
Edificio presenta problemas de humedades por capilaridad en paredes en garage, ademas filtracion en pared exterior causando daños en su revestimiento.

- Pintura esconchada
- Caída y degradación del revestimiento de la pared.
- Florecimiento de salitre en zonas puntuales.
- Proliferación de moho negro toxico (Stachybotrys Chartarum).
- Sensación de humedad y frio con aumento de la higrometría ambiental.
- Peligro eléctrico por posible transmisión de humedad a la red eléctrica, enchufes, etc.
