Malaga 21/02/2025
 Att: Paqui - 670533298
 Higuera, 1 – Alora

1. DIAGNOSTICO

Informe realizado por Juan Carlos Rufo – teléfono 634919071

Todo Humedad S.L. - NIF: B42721746

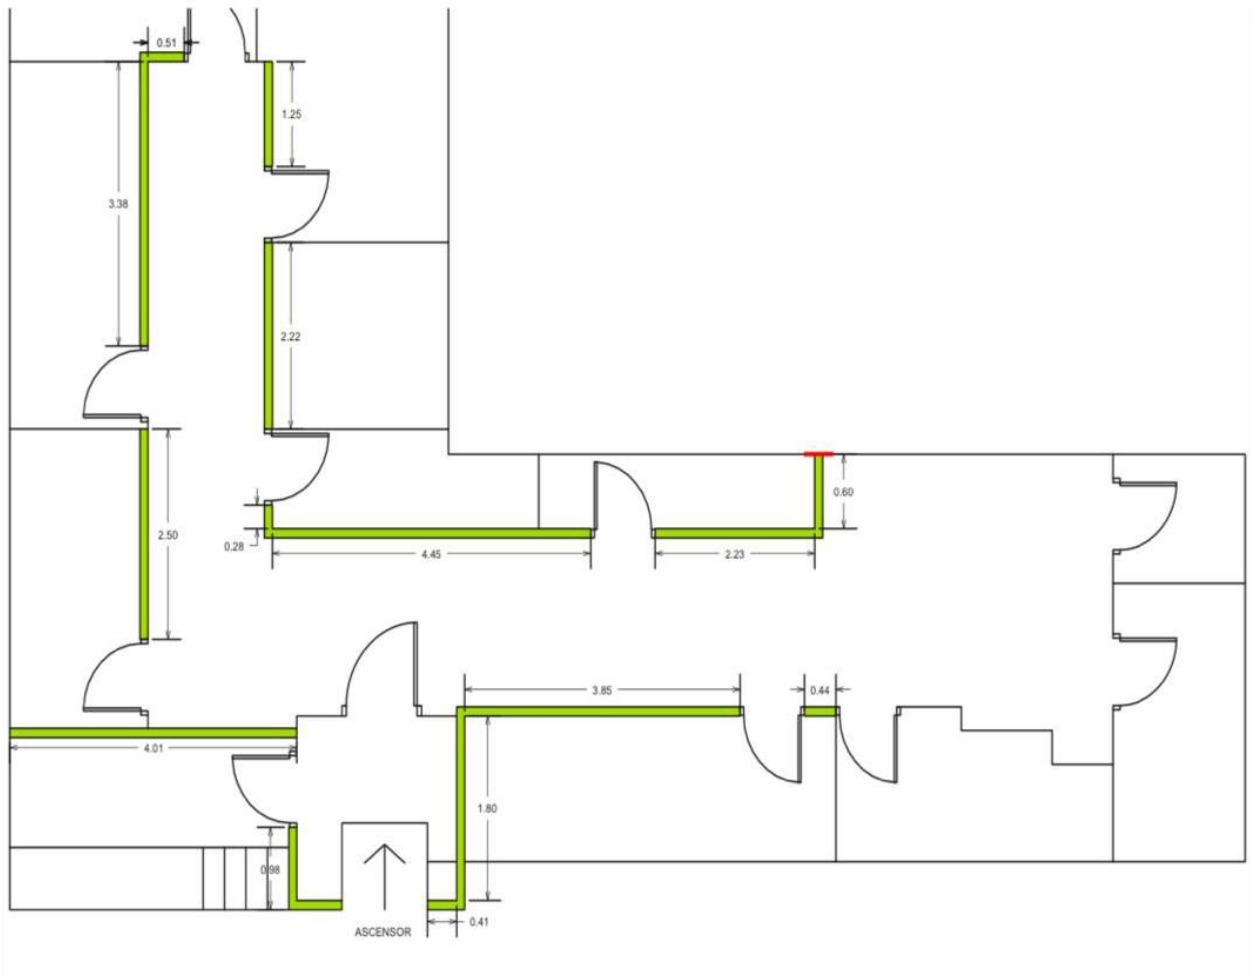
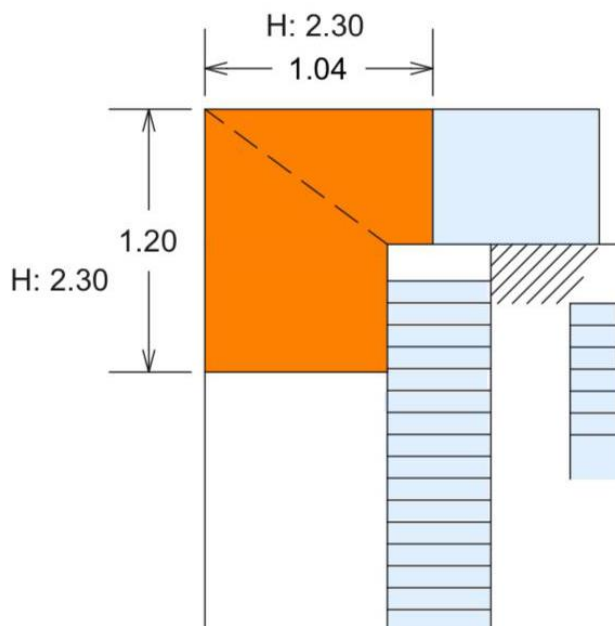
4. MEDICIONES

Edificio presenta problemas de humedades por capilaridad en paredes en garage, ademas filtracion en pared exterior causando daños en su revestimiento.
